# 交通安全情報

令和8年1月7日  
警視庁交通規制課

## 作業帯の設置・撤収時は細心の注意を！

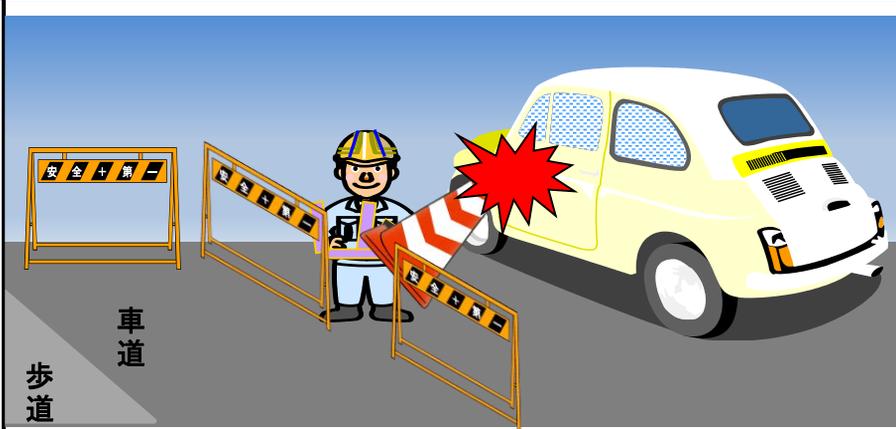
路上工事が終了し、作業帯を撤収するにあたり、作業員が資材を運搬する際に作業帯外側を通行したことから、車道を行っていた車両と運搬していた資材が接触、車両の側面が損傷したものです。

- ① 作業帯の設置・撤収時は、必ず交通誘導員を配置し、交通誘導員が自ら設置・撤収作業を行わないでください。
- ② 作業帯周辺を通行する際は、歩道側を通行してください。
- ③ 原則として、交通流の下流から上流に向けて作業帯の撤収を行ってください。
