交通安全情報

—臨時号—

令和7年12月11日
警視庁交通規制課

作業員が工事車両に挟まれる事故が発生！

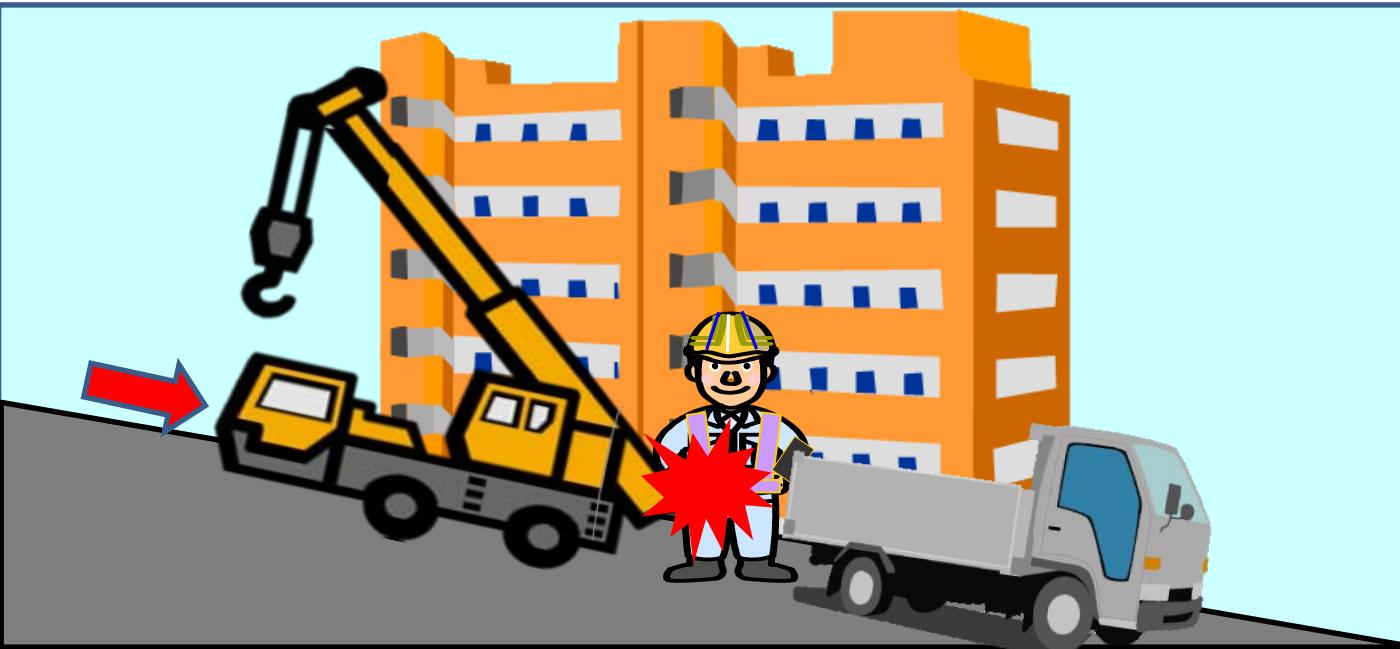
傾斜のある工事現場において、移動式クレーン車とトラックを止めて作業の準備をしていたところ、移動式クレーン車が動き出し、作業員が移動式クレーン車とトラックに挟まれ重傷を負ったものです。

- やむを得ず傾斜地で作業を行う場合は、
 - ・ 車両のサイドブレーキを確実に施す。
 - ・ 車輪止めを全ての車輪に設置する。
 - ・ 必ずアウトリガーを展張して作業を実施する。など、車両の移動防止措置を徹底してください。
- 傾斜地において移動式クレーンを使用する場合には、「クレーン等安全規則」に則り、傾斜角の制限を超えて使用しないように注意してください。
